Не соответствует требованиям EN 12972-2018 и требованиям приложений А и В к ДОПОГ 2019

Внешний вид цистерны

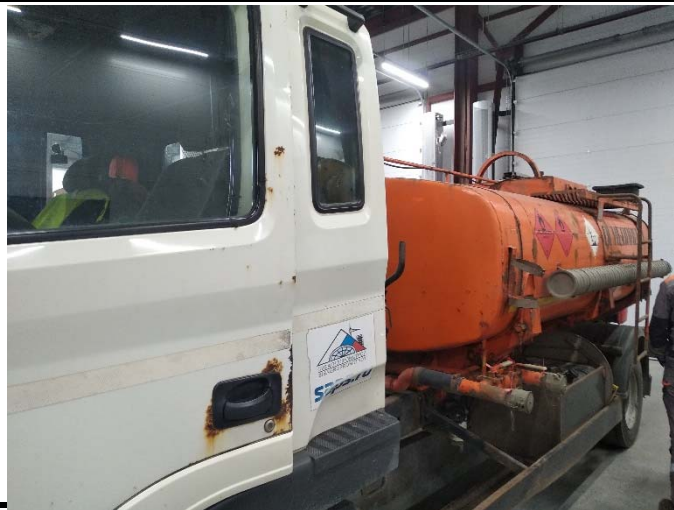
Левая сторона

Визуально определена множественная коррозия цистерны. Табличка производителя с VIN номером перенесена с места предусмотренным производителем.
